EVALUACIÓN Y SUPERVISIÓN TÉCNICA EN LA REHABILITACIÓN DE LA MALLA VIAL DE LA CIUDAD DE TUNJA

Facultad de ingeniería y
ciencias básicas

APOYO TECNICO A LA SECRETARIA DE INFRAESTRUCTURA DE LA ALCALDIA MAYOR DE TUNJA

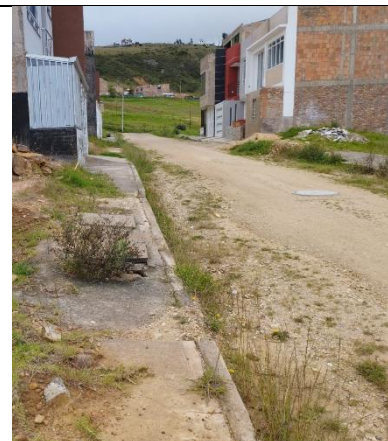
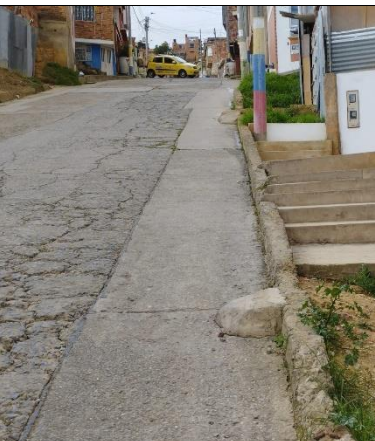
Tabla 4. Actividades ejecutadas y registro fotográfico, bitácora N° 1.

ACTIVIDADES EJECUTADAS POR BITÁCORA		
BITÁCORA N° 1.	06/07/22-22/07/22	
<ul style="list-style-type: none">• Evaluación de malla vial y espacios públicos de la ciudad de Tunja, se destaca accesibilidad y estado de los mismos.• Elaboración de informe acerca de la normatividad de andenes en Colombia.
